Author
Gatti, Christian
Phone
+46105055679
Mobile
+46722077926
E-mail
christian.gatti@afry.com
Date
25-01-09
Project ID
D0136802

Kulturmiljöutredning: Västra Eds allé, inför skolbygge med tillhörande aktivitetsytor

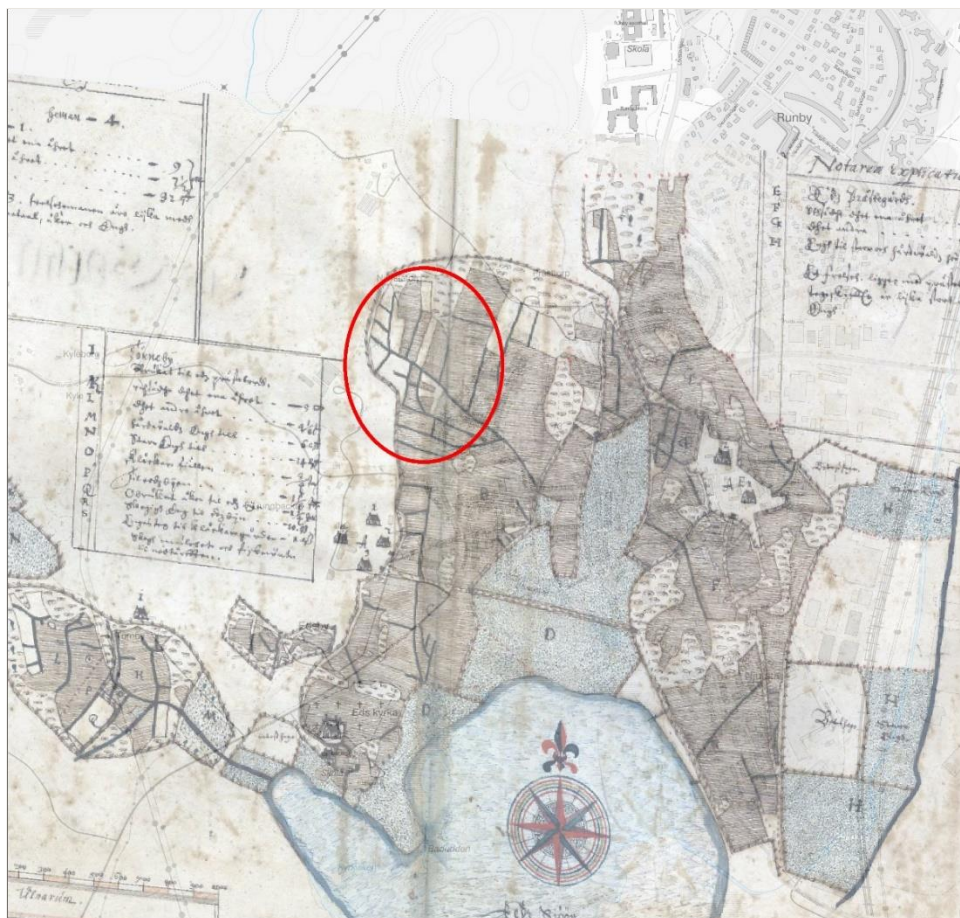
Figur 2. Karta från 1636 med utredningsområdets ungefärliga placering.

I närområdet har det under 2010-talet genomförts ett par arkeologiska undersökningar som har utvidgat bilden av järnåldern (Runer & Björk 2008, Söderberg 2011, Celin & Eklund 2017). Utredningsområdet utgörs idag huvudsakligen av åkermark inramat med skogsmark. Området kan följas i det historiska kartmaterialet till första halva av 1600-talet (figur 2).

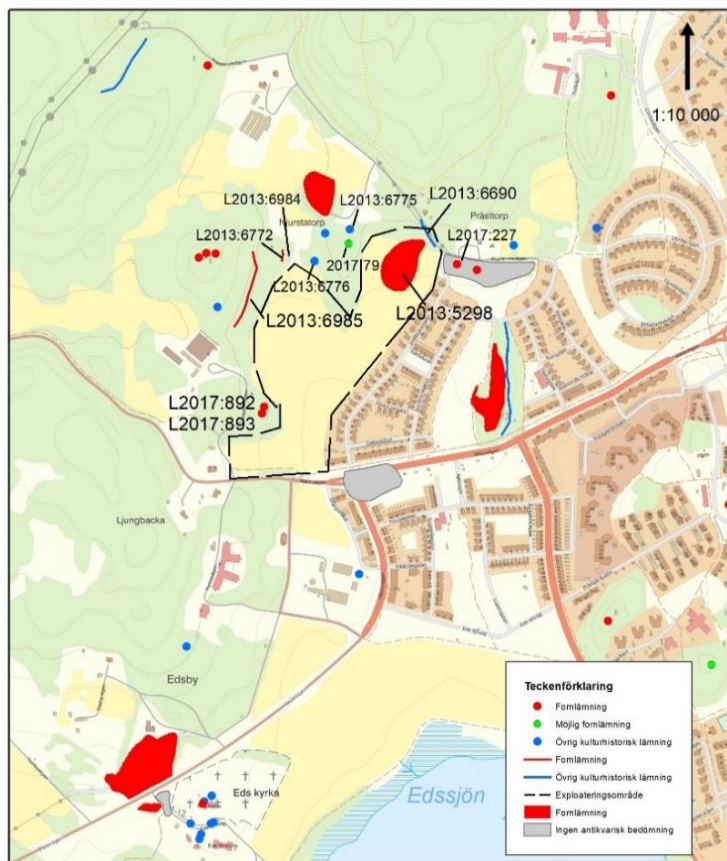
Figur 3. Registrerade lämningar i Kulturmiljöregistret (KMR). Den streckade linjen motsvarar det ungefärliga exploateringsområdet. Skala 1:10 000.

Lämningarna utgörs av 6 fornlämningar (1 boplats, 2 hägnader, 3 stensättningar) 4 övriga kulturhistoriska lämningar (2 hägnade, 2 röjningsrösen) samt 1 möjlig fornlämning (fossil åker) (figur 3).

Boplatsen L2013:5298 utgörs av rester efter en bosättning från järnålder. Hägnaderna L2013:6772 och L2013:6985 är stensträngar, vilka består av stenkonstruktioner som användes under järnålder för att hålla isär betes- och åkermark och hindra att betande djur åt upp det som odlades. Stensättningarna L2017:892 och L2017:893 är gravar, också typiska för järnålder. Det tidsmässiga förhållandet mellan dessa lämningar är sannolikt sammanhängande, det vill säga att de som ligger i gravarna var samma personer som odlade marken och som bodde där, men detta går inte att utveckla vidare utan antikvariska insatser.

Generellt kan man säga att lämningarna med status *övrig kulturhistorisk lämning* är av yngre karaktär och typiska för agrar verksamhet från historisk tid. Hägnaderna L2013:6690 och L2013:6984 utgörs av stenmurar. Röjningsrösena L2013:6773, L2013:6775, L2013:6776 är högar av sten som kommer från åker-rytor och den möjliga fornlämningen L2017:79 (fossil åker) utgör spår från olika typer av övergivna odlingsystem som inte har daterats.

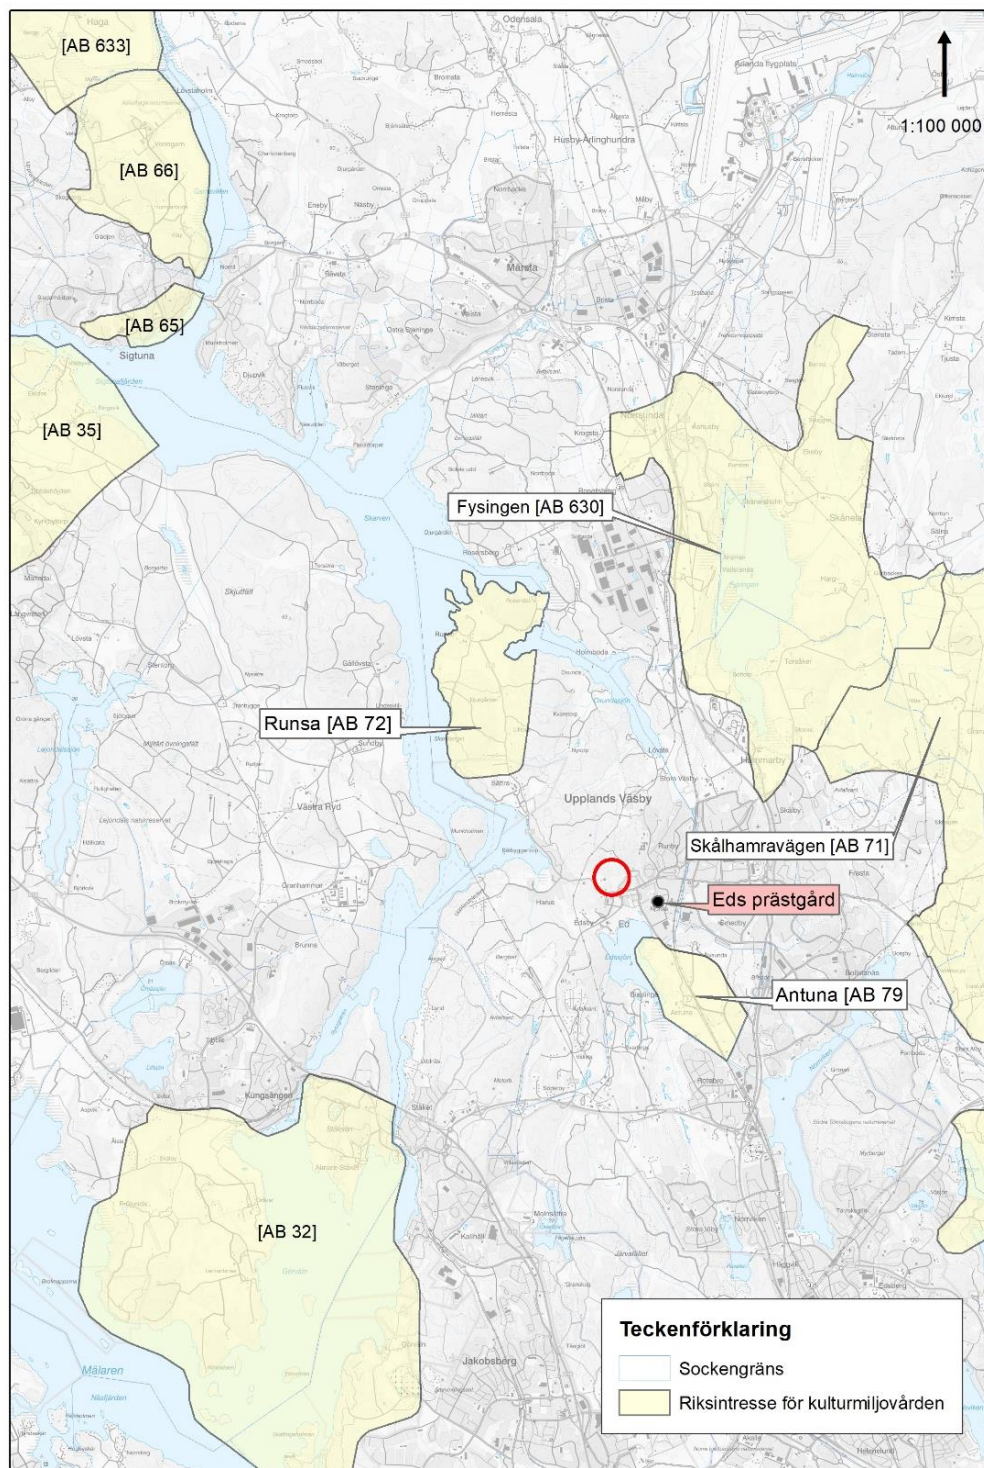
Figur 4. Riksintressen för kulturmiljövården samt byggnadsminnet Eds prästgård med utredningsområdet markerat (röd polygon). Skala 1:100 000.

Inom utredningsområdet finns inga riksintressen för kulturmiljövården, men det finns sammanlagt fyra riksintressen i Upplands Väsby kommun (figur 4).

Två av dem återfinns i Eds socken: Antuna [AB 79] och Runsa [AB 72] samt två delas med andra socknar: Fysingen [AB 630] och Skålhamravägen [AB 71].

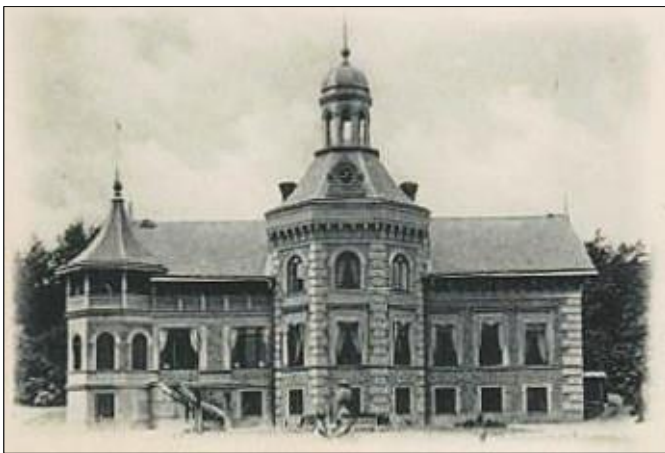
Figur 5. Edsby gårds huvudbyggnad i början av 1900-talet.

Fram till mitten av 1860-talet fanns söder om det aktuella exploateringsområdet fyra gårdar, Edsbyn 1–4, vilka hade jordbruk som huvudsyssla. Efter att riksdagsmannen och häradshövdingen Elis Fischer köpte gårdarna, lät han riva dem och uppföra en ny huvudbyggnad (figur 5). Han lät även plantera lindallén som leder upp mot Edsby slott. Familjen von Rosen blev nya ägare 1887 och 1915 genomgick huset en kraftig ombyggnation och modernisering. Detta ändrade huvudbyggnadens utseende och slutresultatet kan vi se än i dag (figur 6). Flera byggnader knutna till Edsby slott finns bevarade, men deras ursprungliga funktion har sedan länge förändrats och utgörs numera av bostadshus.

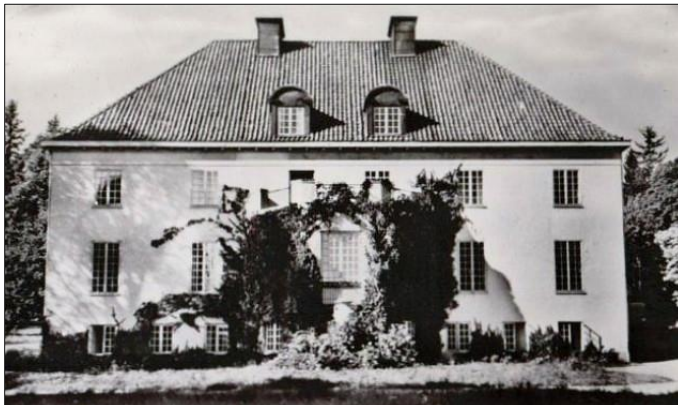
Figur 6. Edsby slott efter modernisering. Bilden från 1950-talet då internatskolan Teleborgs flickpension bedrevs i huvudbyggnaden.

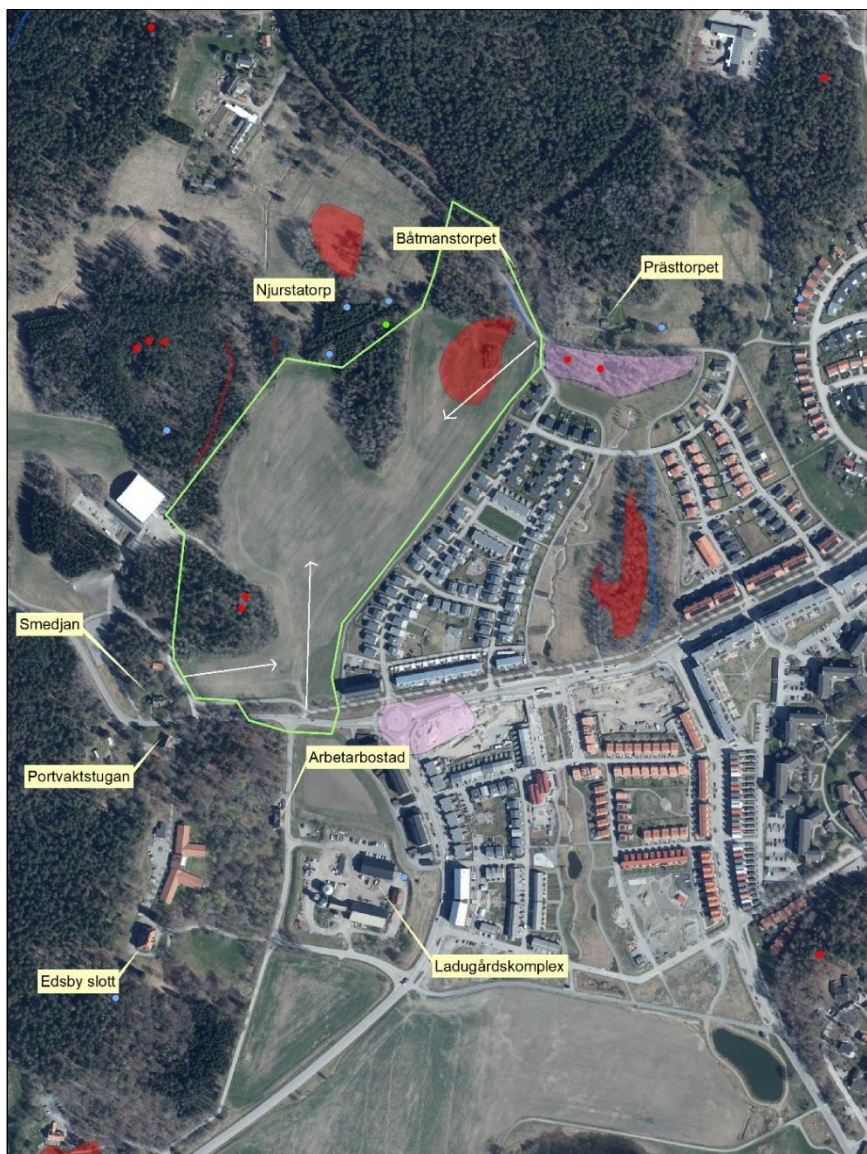
Figur 7. Byggnader med varierande kulturhistoriska värden. Njurstatorp anger endast platsen för bebyggelsen, där finns idag inga byggnader. Gröna polygonen markerar exploateringsområdet (som inte är helt fastställt). De vita pilarna inom exploateringsområdet visar de siktlinjer som påverkas kopplade till gamla Edsby Gård, Prästtorpet och Båtmanstorpet.

I dagsläget finns ett flertal intressanta byggnader kvar: 1. Edsby slott, 2. Statarlänga/arbetarbostad, 3. Portvaktstugan, 4. f.d. smedja, 5. ett ladugårdskomplex, 6. Prästtorpet samt 7. Njursta Båtmanstorpet (figur 7). Byggnaderna 1–5 var tidigare delar av fastigheten Edsby 1:1, men idag är Edsby slott utbrutet ur denna. Hela området och den närbelägna gården Antuna har samma ägare, och i dessa bedrivs jordbruksverksamhet. Njurstatorp, som finns med på figur 7, avser endast namnet på bebyggelsen som numera är försvunnen.

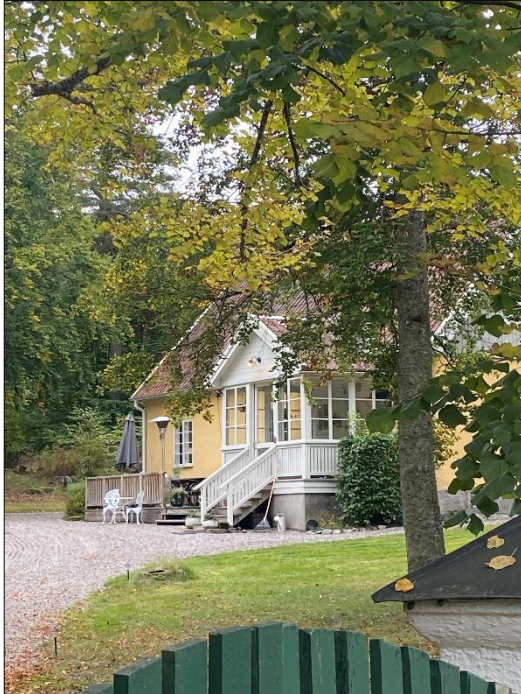
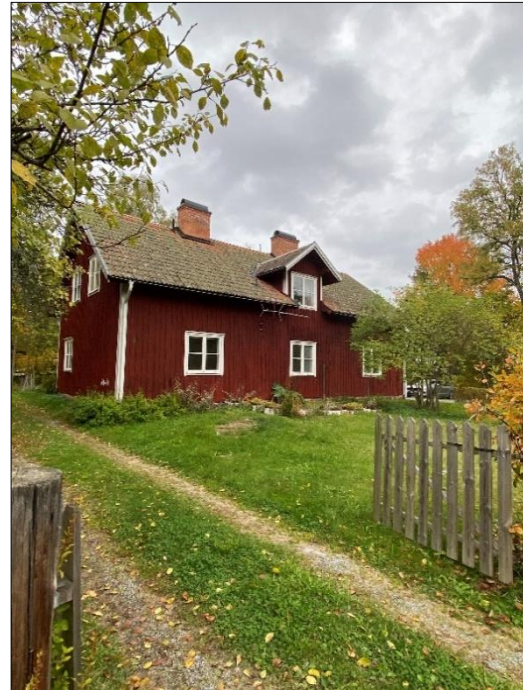
Figur 8–9. De ombyggda byggnaderna Portvaxtsstugan (t.v.) och Smedjan (t.h.).

I den kulturhistoriska bebyggelseinventeringen värderades *Portvaksstugan* och *Smedjan* som intressanta byggnader. Tidigare hade *Portvaksstugan* ansetts sakna kulturhistoriskt intresse och kommentare till *Smedjan* var att den var ombyggd till oigenkännlighet. De senare bedömningarna byggde på äldre inventeringar som genomfördes under 1950–1970-talen.

Smedjan är också ett tydligt exempel på hur ombyggnation påverkar byggnader. Den före detta smedjan utgörs numera av ett bostadshus och det ursprungliga utseendet finns inte kvar. Trots detta finns själva byggnaden kvar och utgör en reminiscens från det förflutna och därmed ett visst kulturhistoriskt värde.

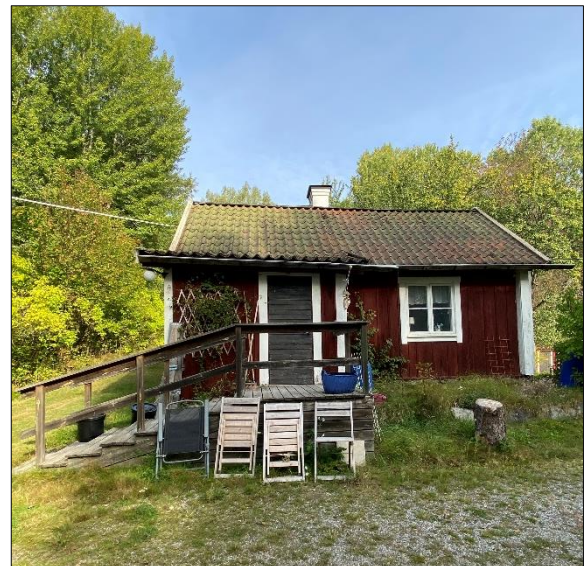
Figur 11. Prästtorpet.

Inom fastigheten Eds prästgård 1:9 är *Prästtorpet* beläget, uppfört någon gång mellan åren 1636–1729 (figur 11). 4 byggnader identifierades: 1 torpstuga, 1 tvättstuga/brygghus, 1 bostadshus, 1 dass och vedbo. En ladugård som ska ha legat norr om torpstugan var riven. Torpets tillhörande åker- och betesmark låg huvudsakligen norr och öster om torpet (Sundqvist antikvarier 2012).

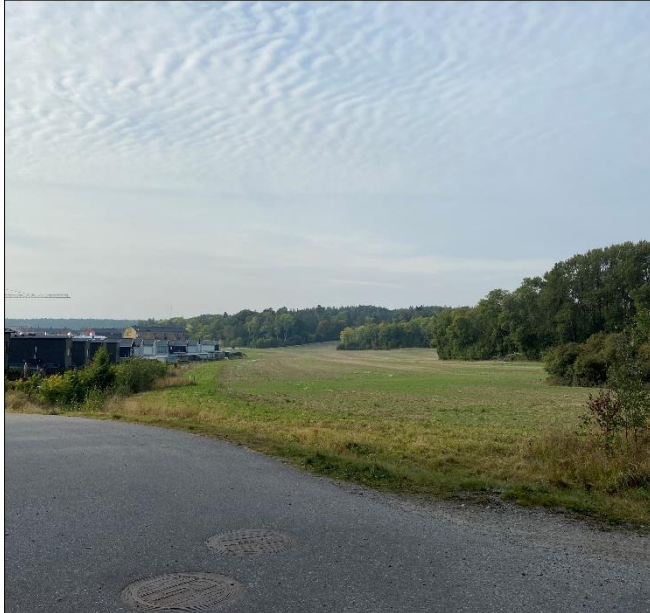
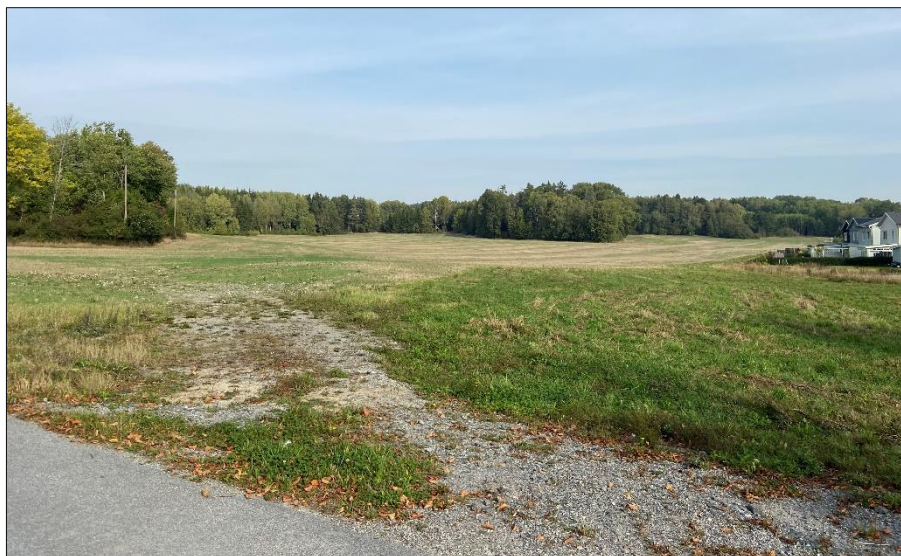
Figur 13. Vy över det planerade exploateringsområdet. Foto från NO, där Prästtorpet och Båtmastorpet finns.

Figur 14. Vy över det planerade exploateringsområdet som idag är synlig från statarlängan. Foto från S.

De agrara inslagen riskerar att påverkas både fysiskt och visuellt (figur 13–14), beroende på vilka åtgärder som vidtas inom byggnationsområdet. Den långa kontinuiteten i markanvändningen har gjort det möjligt att uppleva ålderdomliga agrara mönster, vilka även kan följas i äldre kartmaterial från slutet av 1600-talet och framåt. Siktlinjer kommer att påverkas och försvinna, vilket försämrar förståelsen för landskapets karaktär. Här finns möjligheter att värna och synliggöra både lämningar och miljöer vid planering inför exploatering.
