Optimus

ByggVesta

PM Risk - detaljplan för kv Optimus

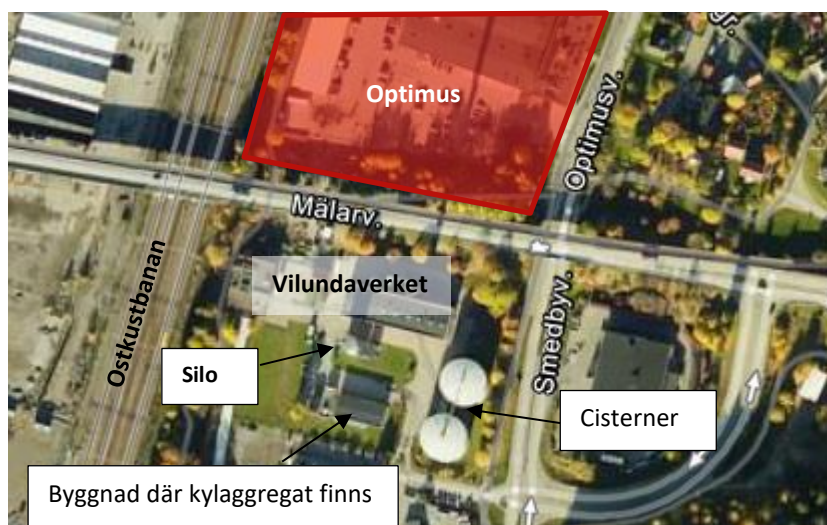
Figur 4. Översikt över Vilundaverket och aktuellt planområde.

Vilundaverket ligger söder om aktuellt planområde, på andra sidan Mälärvägen (se figur 4). Verket drivs av Stockholm Exergi (tidigare Fortum) och utgör en spets- och reservanläggning för värmeproduktion i Stockholms nordvästra fjärrvärmenät.

Vilundaverket består av fyra oljepannor med en sammanlagd effekt av 117 MW. En av pannorna har konverterats till att kunna eldas med träpulver och bioolja. Övriga pannor eldades tidigare med eldningsolja 5 men eldas sedan 2018 med bioolja. Till verket hör även en värmepumpsanläggning med två värmepumpar. Vatten från Mälaren används som värmekälla. Det finns även en fjärrkylanläggning i Vilundaverket. Som köldmedium i värmepumpar och kylmaskiner användes tidigare R134a (HFC). Ett nytt kylaggregat installerades under 2020. I detta används ammoniak som köldmedium. Mängden ammoniak i systemet är 150 kg. Ammoniak har inte tidigare hanterats vid Vilundaverket.

Oljan lagras i två cisterner om 6 000 m³ vardera. Den ena används för bioolja och den andra för eldningsolja.

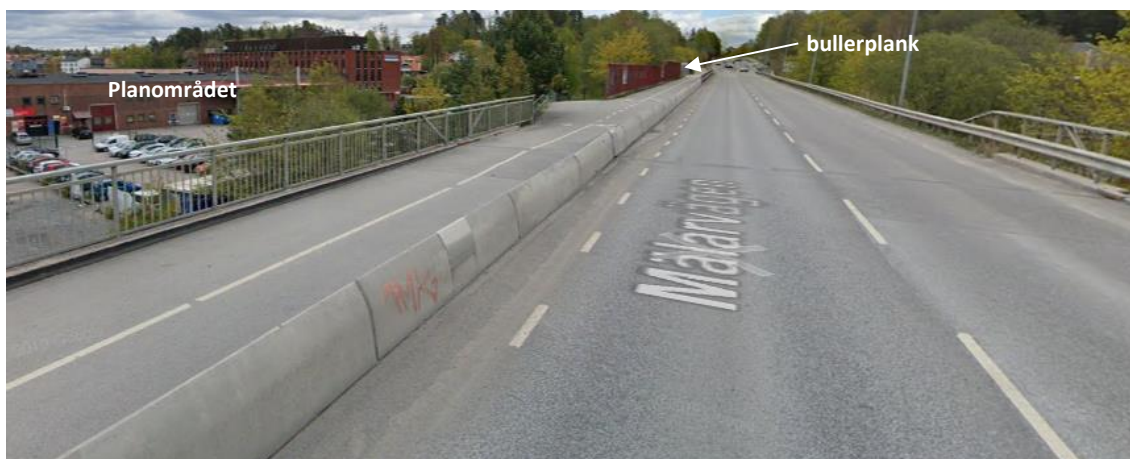
Figur 5. Mälarvägen vy mot öster. (källa: Google maps)

Mälarvägen går på bro söder om planområdet. Vägen består av en fil i vardera riktningen. Närmast planområdet finns en gång- och cykelväg som är åtskild från vägbanan med betongsuggor (se figur 5). Utmed delar av vägen finns ett bullerplank mot planområdet.

Det kortaste avståndet mellan körbana och planområdets gräns är ca 5 meter. Avståndet till bebyggelse inom planområdet varierar mellan 9 och 18 meter.

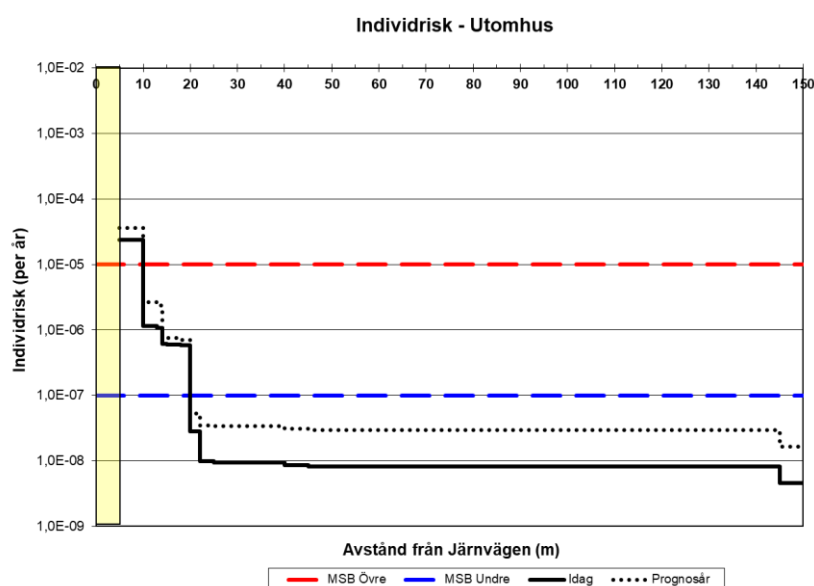
Figur 6. Individrisk utomhus utmed Ostkustbanan.

Utifrån figur 6 konstateras att risknivån är acceptabel på avstånd över ca 20 meter från järnvägen. Ny bebyggelse inom aktuellt planområde planeras som närmast 30-40 meter från närmaste spårmitt. Befintlig bebyggelse som ska vara kvar inom området ligger som minst ca 35 meter från närmaste spårmitt.

När det gäller individrisken är den direkt tillämpbar även på aktuellt planområde. Förhållandena är desamma både avseende trafikering och topografi/omgivning.

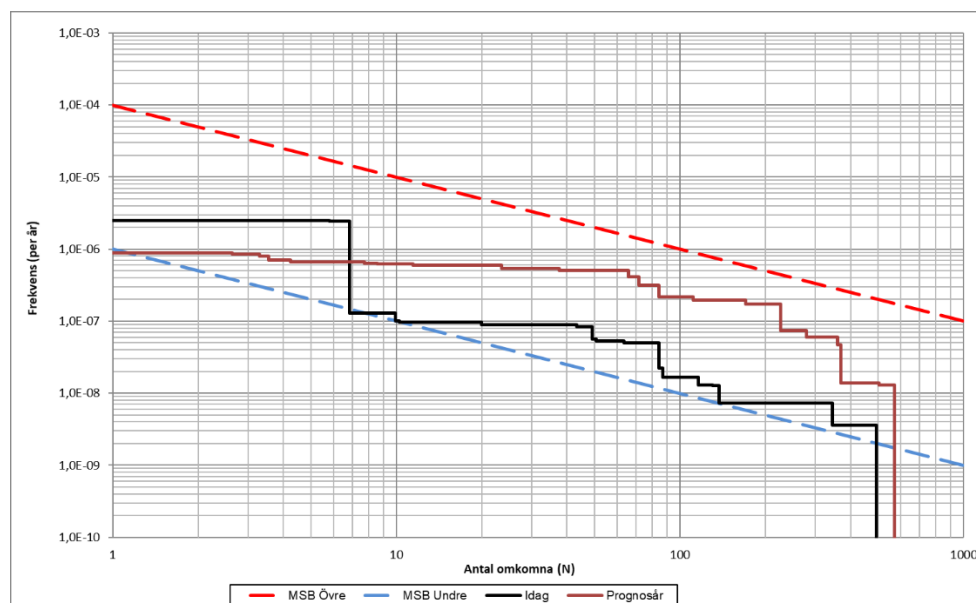
Figur 7. Samhällsrisk utmed Ostkustbanan. Beräknad i samband med arbete med detaljplan för Väsby Entré.

I figur 7 redovisas den beräknade samhällsrisk.

Samhällsrisknivån ligger enligt genomförda beräkningar för Väsby Entré ligger i huvudsak inom ALARP. Risknivån är i ingen del oacceptabel. Tidigare beräkningar för planprogrammet innebar en något högre risknivå, vilket berodde på en högre exploatering samt närmare placering av verksamheter (garage 6,5 meter från närmaste spår) än vad planförslaget för Väsby Entré medger. Den beräknade samhällsrisknivån är rakt av applicerbar även på detaljplanen för Optimus då den ingår i genomförda beräkningar.

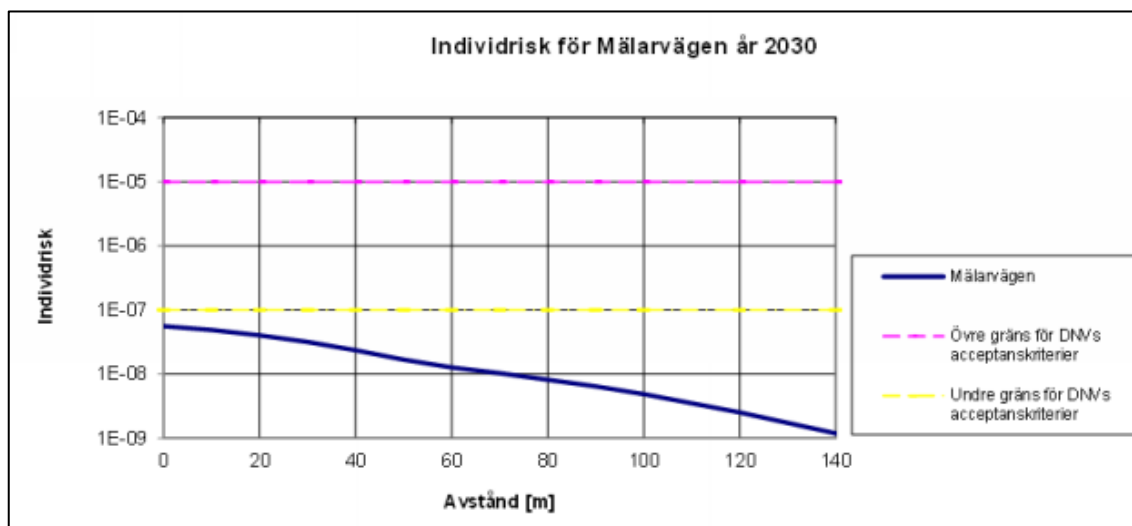
Figur 8. Individrisk utmed Mälärvägen, den del som även inkluderar transporter till Circle K /9/.

Risikutredningen för Fyrklövern genomfördes när Mälärvägen var klassad som en sekundär transportled för farligt gods. I de riskberäkningar som genomfördes tas hänsyn även till transporter till den bensinstation (Circle K) som ligger vid Ekebovägen. Dessa transporter passerar mycket sannolikt inte aktuellt planområde. Resultatet av riskberäkningarna för Dp Fyrklövern redovisas i figur 8 och 9.

Utifrån ovan redovisade risknivåer konstateras att risknivån utmed Mälärvägen är acceptabel. Varken individrisk eller samhällsrisik innebär sådana nivåer att åtgärder ska vidtas. Eftersom beräkningarna utgår från ett större antal transporter än vad som passerar aktuellt planområde men persontätheten är likartad kan risknivån för planområdet förväntas vara lägre än vad som redovisas i figur 8 och 9.

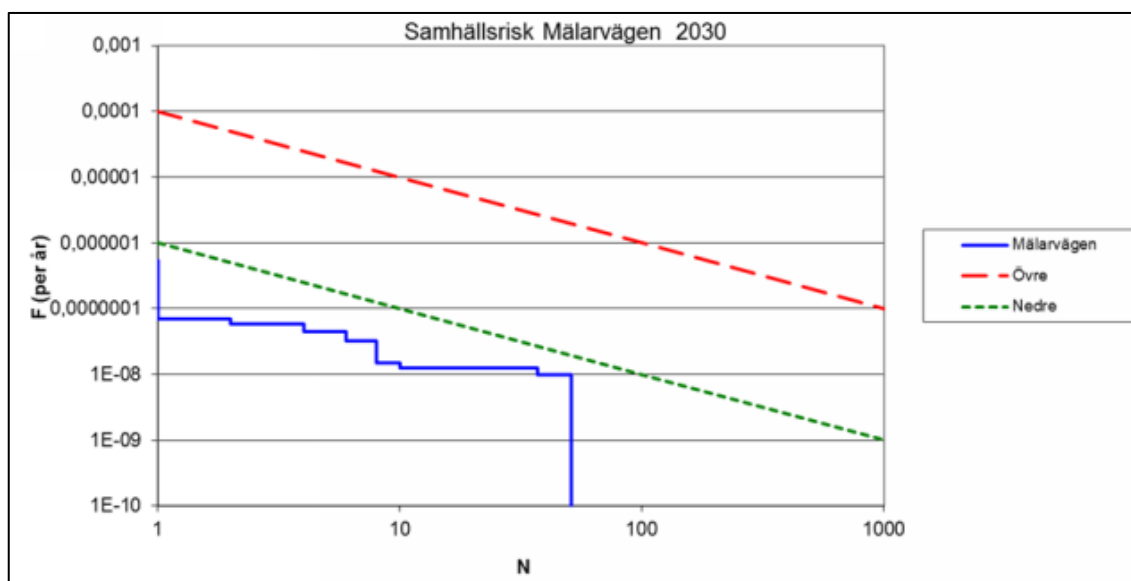
Figur 9. Samhällsrisik utmed Mälärvägen, inklusive transporter till Circle K /9/.

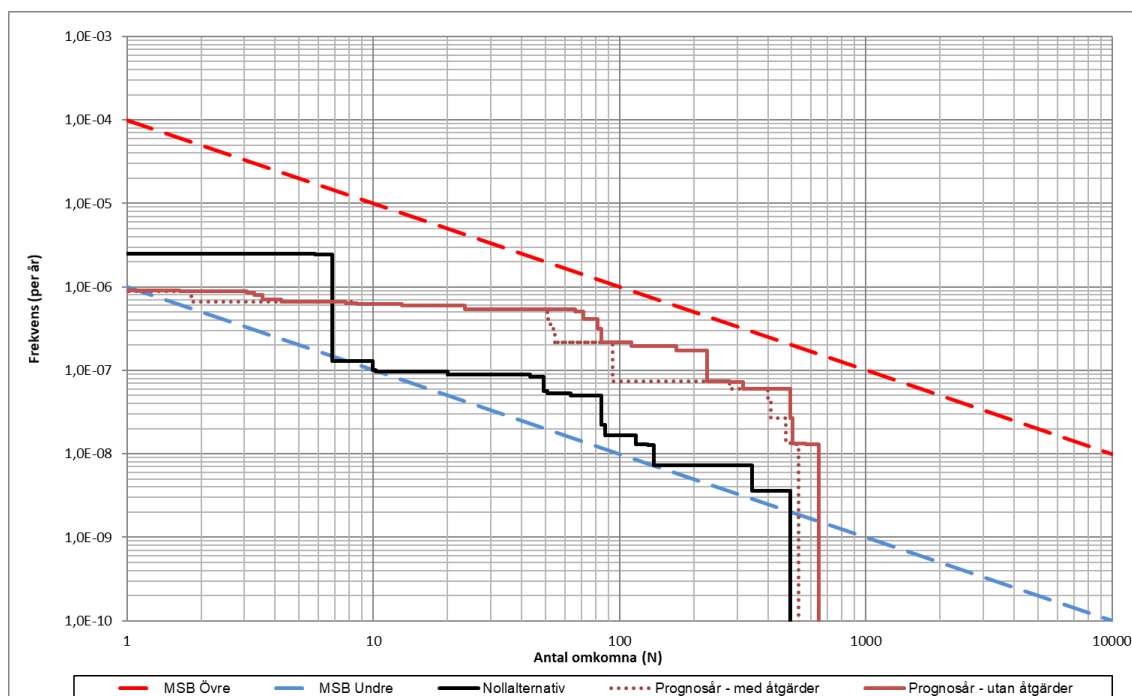
Figur 10. Samhällsrisk beräknad för nollalternativ, planförslag Väsby Entré (inkl Optimus) med och utan åtgärder (enbart Väsby entré).

I riskanalysen för Väsby Entré har effekten av föreslagna åtgärder uppskattats (se figur 10). Beräkningarna har då enbart beaktat effekten av åtgärder inom det planområdet men kan ändå ge en bild av effekten av åtgärder inom Optimus. Om åtgärder både inom Optimus och Väsby Entré vidtas så kommer effekten bli något större.
