ÖVERSIKTLIGT GEOTEKNISKT UTLÅTANDE
SÖDRA BREDDEN, UPPLANDS
VÄSBY KOMMUN

UPPDRAG 277927, Södra Bredden, Upplands Väsby Kommun

Titel på PM: Översiktligt geotekniskt utlåtande

Datum: 2018-04-30

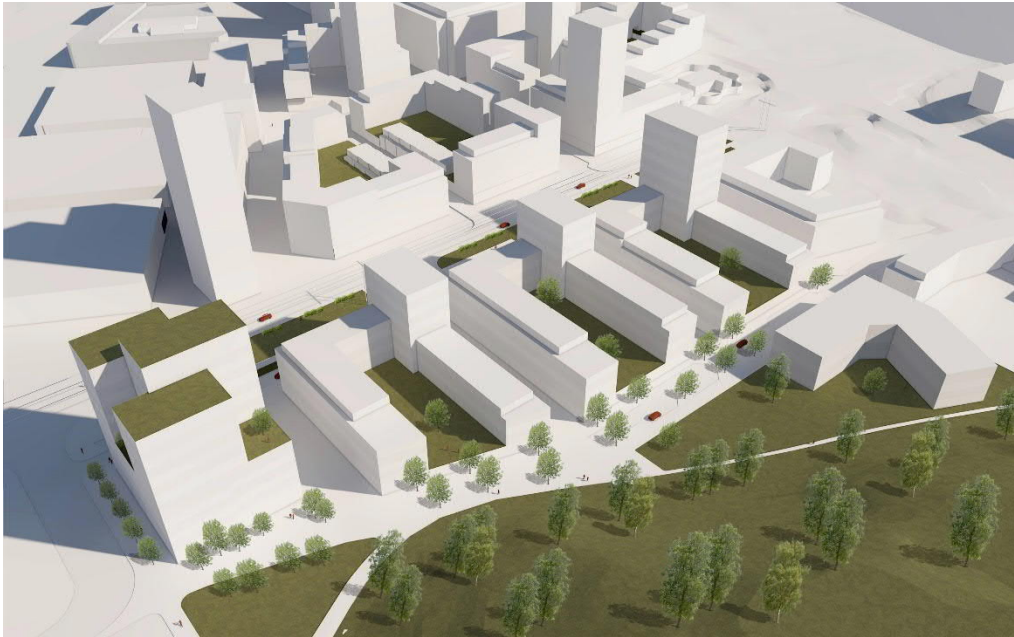
Figur 2, Idéförslag på tänkt byggnation
